FIJACION DE PAÑOS DE YESERIAS EN EL PERIODO NAZARI

EN LA ALHAMBRA. GRANADA

Ramón Francisco Rubio Domene

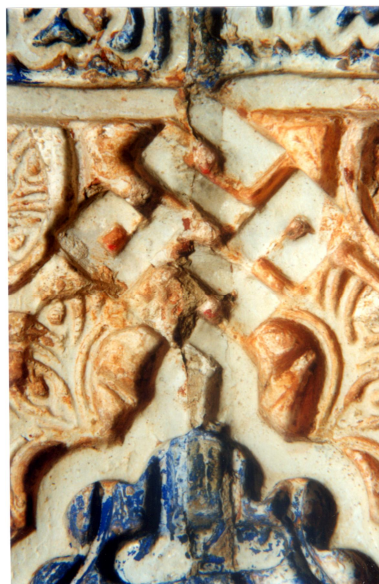
Figura 1. Empleo de yeso negro como sellante en uniones de placas decorativas.

Por tanto, para su caracterización, de manera generica en las piezas y conjuntos de yeserías estudiados, hemos podido ver que el yeso negro cuando aparece en paramentos lisos con decoración incisa y escasos volúmenes, es una obra anterior al periodo nazarí. Sin embargo suele aparecer en época nazarí en elementos como columnas, capiteles, arcos, etc., o como sellante en uniones de varias piezas colocadas por placas.

Por tanto, para su caracterización, de manera genérica en las piezas y conjuntos de yeserías estudiados, hemos podido ver que el yeso negro cuando aparece en paramentos lisos con decoración incisa y escasos volúmenes, es una obra anterior al periodo nazarí. Sin embargo suele aparecer en época nazarí en elementos como columnas, capiteles, arcos, etc., o como sellante en uniones de varias piezas colocadas por placas.

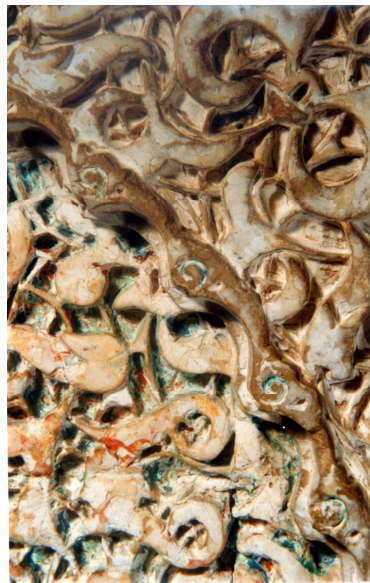
Figura 2. Empleo de yeso negro en elementos decorativos superpuestos.

Una vez ejercida la presión, la placa quedaba nivelada pero sin ningún tipo de sujeción permanente, y totalmente hueca por su reverso. Era entonces, cuando se vertía una colada de yeso negro por su parte superior, para que quedase totalmente pegada la pieza al paramento (Figura 2). En paños de yesería parcialmente completos se puede observar las dos capas, la de yeso de la placa y el yeso de la colada.

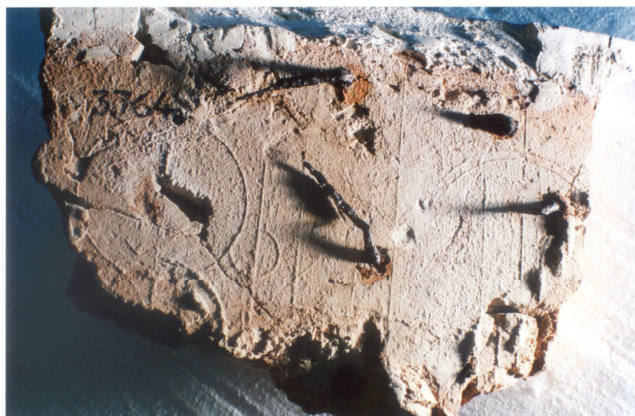
Figura 3. Detalle del sistema de fijación de clavos metalicos en el reverso de un capitel de yeso desprendido.

Lateral. Por una diferencia de color se detecta la presencia de dos morteros de yeso bien diferenciados: el más externo de color blanco o de un tono claro (es el que corresponde a la placa decorativa de yeso) y un segundo mortero de color más oscuro, compacto y poco poroso, en contacto con el muro. Este último suele estar muy bien adherido y se adapta perfectamente a todas las irregularidades de la placa decorativa de yeso de color claro. Por último, se observa otro elemento empleado en el sistema de colocación de placas, los clavos metálicos. Estos son clavos de hierro forjado de unos 12 cm de largo y de sección cuadrada (para impedir el posible movimiento giratorio dentro de la masa). Estos clavos metálicos debieron ser colocados al

realizar la placa de yeso: estando aún fresco, se mete la cabeza del clavo dentro de la masa del molde o placa, para que una vez endurecido quede sujeto y parcialmente embutido en la placa de yesería.

Como ya se describió anteriormente, la mitad aproximada del clavo sobresalía por el reverso de la placa de yesería. Por tanto, más tarde quedará atrapado por la colada de yeso negro, constituyendo otro elemento más que contribuye a la fijación.

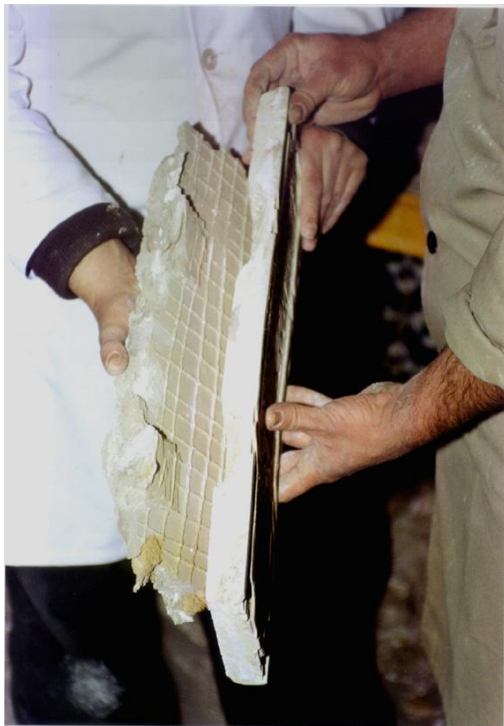
Figura 5. Placa desmontada en Sala de Abencerrajes

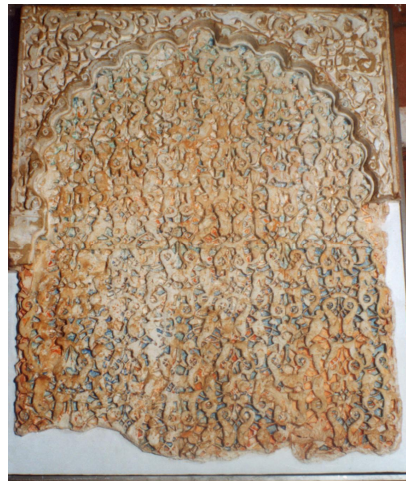
Figura 6. Paño yesería n 2062, con yeso negro y yeso blanco.

* SM 1, 2 y 3: Muestras del reverso del paño de yesería con nºr: 2062, procedente del Generalife y expuesto en el Museo Nacional de Arte Hispanomusulmán.

-Primeramente se colocaban las placas de yeso blanco sacadas con molde, rellenando todo el espacio del paramento, siendo el motivo de las placas el de mayor extensión en el paño y el que predomina. Fijándolas al paramento con la técnica ya descrita.

-Mas tarde se colocan los elementos decorativos que completan la decoración (columnas, arcos, mocárabes, como lo atestiguan la pieza 2062, 2061, 3495, 3496 y los mocárabes del Mexuar), en yeso negro.
